ปริทันต์บำบัดร่วมกับการรักษาคลองรากฟัน ในฟันกรามบนแท้ซี่ที่หนึ่ง และฟันเกินที่เชื่อม ติดกัน

(ว ทันต จุฬาฯ 2556;36:49-58)

Periodontal and endodontic treatments of a maxillary first molar fused with supernumerary tooth

(CU Dent J. 2013;36:49-58)

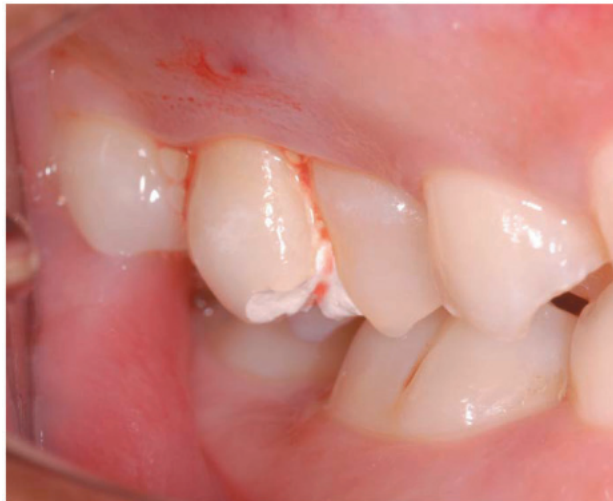
รูปที่ 1 ภาพแสดงลักษณะของตัวฟันที่มีการเชื่อมติดกันทางด้านแก้มระหว่างฟัน 16 กับฟันเกิน

Fig. 1 Preoperative clinical appearance of the fused 16 and supernumerary tooth

ชายไทยอายุ 15 ปี ปฏิเสธโรคประจำตัว มาที่แผนกทันตกรรม โรงพยาบาลธรรมศาสตร์เฉลิมพระเกียรติ ด้วยอาการเหงือกด้านแก้มบริเวณรากฟันของฟัน 16 บวมมาประมาณ 4 วัน จากการตรวจในช่องปากพบว่าที่ฟัน 16 มีฟันขนาดเล็กยื่นซ้อนอยู่ทางด้านแก้มในลักษณะที่ชิดกันมาก (รูปที่ 1) และตรวจพบร่องลึกปริทันต์ที่ด้านแก้ม ทันตแพทย์ให้การวินิจฉัยว่าเป็นฝีปริทันต์แบบเฉียบพลัน จึงให้การบำบัดฉุกเฉินโดยการเกลารากฟัน ทันตแพทย์ได้จ่ายยาอะม็อกซิซิลลิน (amoxicillin) 500 มิลลิกรัม และเมโทรนิดาโซล (metronidazole) ให้ผู้ป่วยรับประทานติดต่อกัน 5 วัน และส่งต่อผู้ป่วยให้มารับการรักษาที่ทันตแพทย์สาขาปริทันต์วิทยา

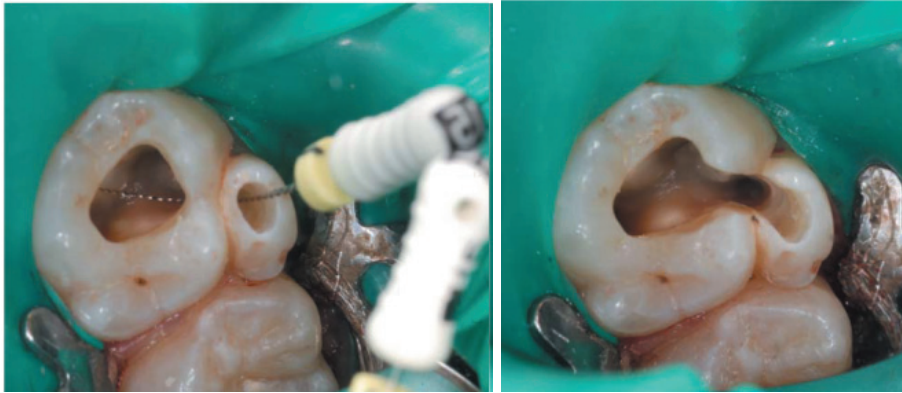
รูปที่ 3 ภาพแสดงการเชื่อมต่อกันระหว่างทางเปิดเข้าสู่โพรงเนื้อเยื่อในฟัน 16 และฟันเกิน (ซ้าย) และทางเปิดเข้าสู่เนื้อเยื่อในโพรงฟัน หลังจากกรอเชื่อมรูเปิดของฟันทั้งสองเข้าด้วยกัน (ขวา)

Fig. 3 Connected 2 separated access openings of 16 and supernumerary tooth (left), and access opening merged together (right)

ผู้ปกครองของผู้ป่วยตัดสินใจเลือกให้ทันตแพทย์ทำการรักษาคลองรากฟันแทนการถอนฟัน การรักษาคคลองรากฟันทำภายใต้ยาชาเฉพาะที่ลิโดเคน ร้อยละ 2 ที่มีเอพิเนฟริน 1:100,000 ใส่ตัวยึดแผ่นยางกันน้ำลายที่ตำแหน่งฟัน 17 (ฟันกรามบนแท้ซี่ที่สอง) แล้วจึงแผ่นยางกันน้ำลายมาที่ฟัน 16 แทนการใส่ตัวยึดแผ่นยางกันน้ำลายที่ฟัน 16 โดยตรงเนื่องจากตัวฟัน 16 ซึ่งมีการเชื่อมกับฟันเกินมีขนาดใหญ่เกินกว่าที่ตัวยึดแผ่นยางกันน้ำลายจะสอดผ่านไปได้ เริ่มกรอทางเปิด (open access) สูโพรงเนื้อเยื่อในตัวฟันผ่านด้านบดเคี้ยวของฟัน 16 และผ่านยอดฟันของฟันเกิน โดยให้ทางเปิดทั้งสองแยกออกจากกัน แต่เมื่อตรวจดูอย่างละเอียดพบว่ามีการเชื่อมต่อกันระหว่างโพรงเนื้อเยื่อในตัวฟันของฟันทั้งสอง จึงกรอเปิดให้ทางเปิดทั้งสองรวมกันเพื่อให้ได้ทางเปิดเข้าสู่รากฟันในแนวตรง (straight line access) (รูปที่ 3) และเมื่อเข้าไปสำรวจภายในคลองรากฟันพบว่าคลองรากฟันของรากฟันด้านไกลกลางด้านแก้มของฟัน 16 มีการเชื่อมต่อกันเป็นอันเดียวกับคลองรากฟันของฟันเกิน ทำให้คลองรากฟันนี้มีขนาดใหญ่ จากนั้นทำการวัดความยาวรากฟันด้วยเครื่องวัดความยาวคลองรากฟัน (Root ZX; Morita, ประเทศญี่ปุ่น) และยืนยันด้วยการถ่ายภาพรังสีอีกครั้งหนึ่ง เมื่อได้ความยาวทำงาน (working length) ที่แน่นอนแล้วจึงทำการเตรียมคลองรากฟันด้วยเครื่องมือเตรียมคลองรากฟัน ยี่ห้อ Protaper (Dentsply; Maillefer, ประเทศสวิสเซอร์แลนด์) และล้างคลองรากฟันด้วยน้ำยาโซเดียมไฮโปคลอไรท์ (sodium hypochlorite)

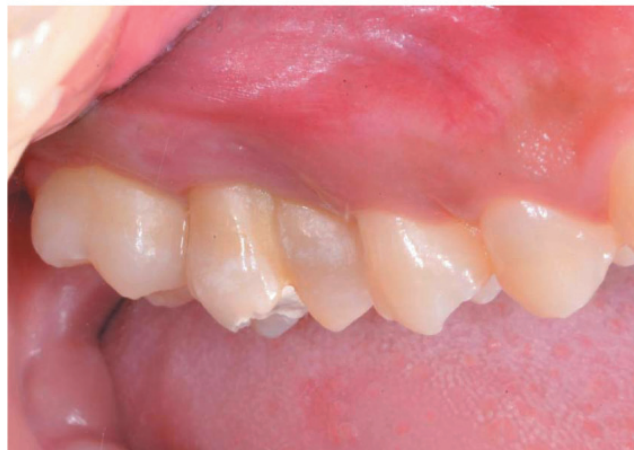
รูปที่ 5 ภาพถ่ายในช่องปากหลังการติดตามผลการรักษาที่ระยะเวลา 1 ปี

Fig. 5 Clinical appearance of 1-year follow up

การติดตามผลหลังการรักษาเป็นเวลา 1 ปีหลังการรักษาคลองรากฟันพบว่าผู้ป่วยยังคงไม่มีอาการปวด เคาะและคลำไม่เจ็บ ไม่พบทางหนองไหล ขอบเหงือกบาง สีชมพู ร่องลึกปริทันต์บริเวณกึ่งกลางด้านแก้มยังคงลึก 5 มิลลิเมตร โดยไม่มีเลือดหรือหนองออกมาจากร่องลึกปริทันต์ (รูปที่ 5) อะคริลิกก็ยังอยู่ในสภาพที่ดี และการหนาตัวของเนื้อเยื่อปริทันต์รอบปลายรากฟันด้านไกลกลางด้านแก้มและรากฟันด้านเพดานปากหายไป (healed) (รูปที่ 6)
